EVALUACIÓN DE LA VULNERABILIDAD FÍSICA Y SOCIAL DE LAS VIVIENDAS DEL CANTÓN GUARANDA, ECUADOR, DESPUÉS DEL TERREMOTO DEL 16 DE ABRIL DE 2016

ASSESSMENT OF THE PHYSICAL AND SOCIAL VULNERABILITY OF HOUSING IN THE GUARANDA CANTON, ECUADOR, AFTER THE EARTHQUAKE OF APRIL 16, 2016

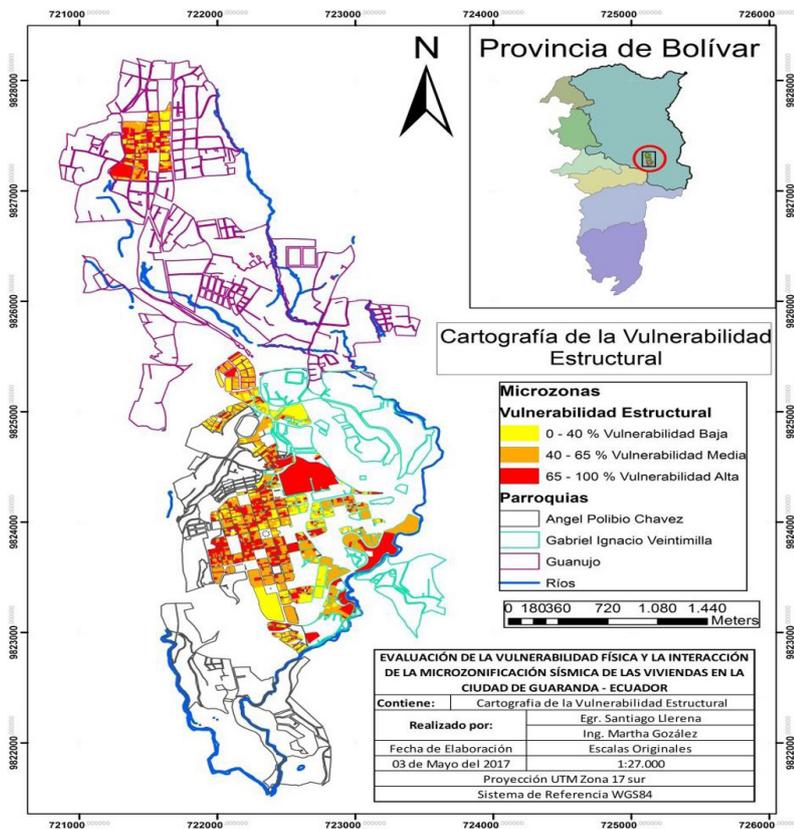
Figura 2. Mapa de la vulnerabilidad estructural de las viviendas de las parroquias Ángel Polibio Chávez, Gabriel Ignacio Veintimilla y Guanujo de la ciudad de Guaranda
Fuente: Llanera y Gonzalez, 2017.

La Figura 2 ilustra el mapa de vulnerabilidad estructural de las viviendas en las tres parroquias de la ciudad de Guaranda. Se observa que la vulnerabilidad estructural es alta, con niveles que oscilan entre el 65% y 100%, lo que indica un potencial riesgo. La vulnerabilidad estructural se concentra principalmente en el centro de la ciudad, específicamente en las parroquias Gabriel Ignacio Veintimilla y Ángel Polibio Chávez. Por otro lado, la parroquia Guanujo, ubicada en la región norte de la ciudad, presenta un impacto menor. La generación de microzonas basados en los datos de vulnerabilidad estructural en el mapa proporciona una base sólida para que los tomadores de decisiones elaboren planes de mitigación en las áreas identificadas como de mayor riesgo. Esto coincide con lo determinado por Chimbolema y Goyes (2023) cuyo estudio se centró en la vulnerabilidad sísmica de las viviendas catalogadas como patrimonio cultural en el casco urbano de Guaranda, concluyendo que las viviendas patrimoniales presentan un alto grado de vulnerabilidad sísmica, debido a su génesis constructiva y a factores como la percolación de agua debido a las tuberías en mal estado y las lluvias, que han ido debilitando poco a poco las estructuras.

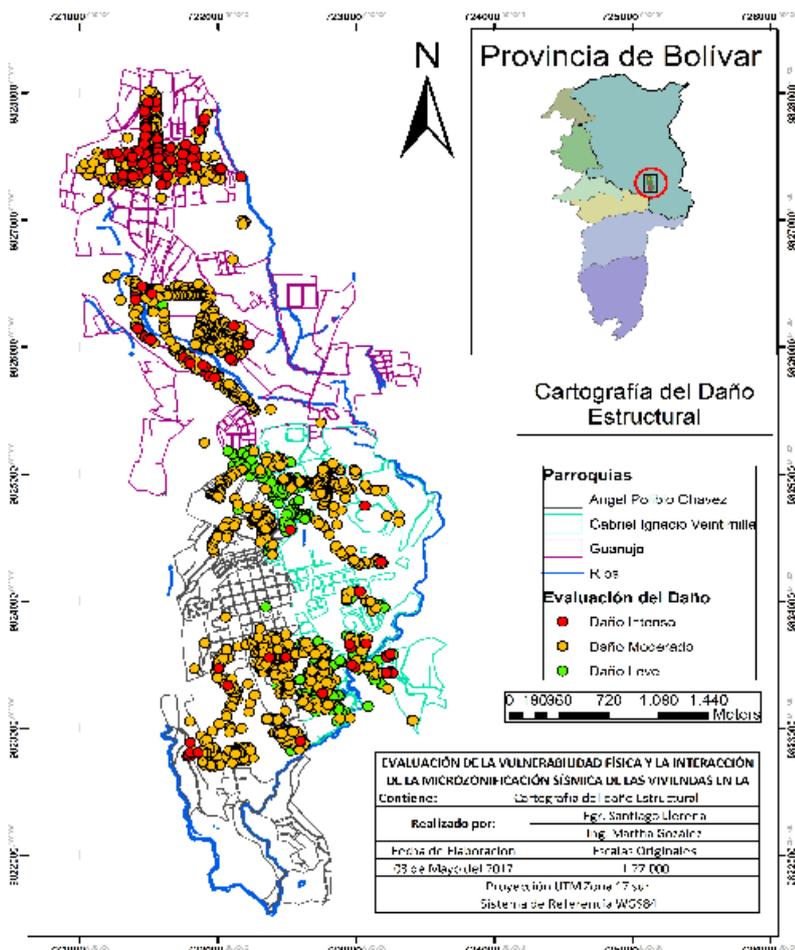
Figura 3. Mapa sobre categorización de daños estructurales de las viviendas de Guaranda
 Fuente: Llenera y González, 2017.

La Figura 3 muestra un mapa de daños estructurales de las viviendas de acuerdo a su categorización en cada parroquia luego del terremoto del 16 de abril de 2016, cuyo epicentro fue en la provincia de Manabí. La parroquia Guanujo presenta más daños en edificaciones residenciales, a pesar de que el suelo de Guanujo es más estable y presenta un riesgo mínimo para la integridad estructural de las viviendas en comparación con otras parroquias. Entre los factores que contribuyeron a este daño se encuentra la estructura de las casas. Muchas de las construcciones en Guanujo son antiguas y están hechas de tierra apisonada, adobe o una combinación de ambos, y algunos edificios utilizan madera para la separación de los pisos. Estos materiales y técnicas de construcción pueden no ofrecer la resistencia necesaria para soportar un sismo. Edificaciones que no cumplen con las Normas de Construcción Ecuatoriana NEC (2014). Las casas de las parroquias Ignacio de Veintimilla y Ángel Polibio Chávez sufrieron daños moderados a menores, principalmente por sismología y características del suelo.

La ciudad de Guaranda está ubicada sobre suelo volcánico del Cuaternario, según Escorza (1993) y Portuguez y Mena (2011), la denominada depresión de Guaranda estuvo formada por un basamento volcánico con un espesor de 60 m y disminuye gradualmente en espesor a medida que se acerca a las montañas. Según Van Westen (2013), estos son todos los fenómenos desencadenantes endógenos (erupciones volcánicas o terremotos) o exógenos (meteorológicos extremos) que provocan procesos peligrosos en la superficie terrestre. Estos procesos peligrosos están relacionados con un conjunto de factores ambientales, como la geomorfología, topografía, geología, suelos, cobertura del suelo, etc.

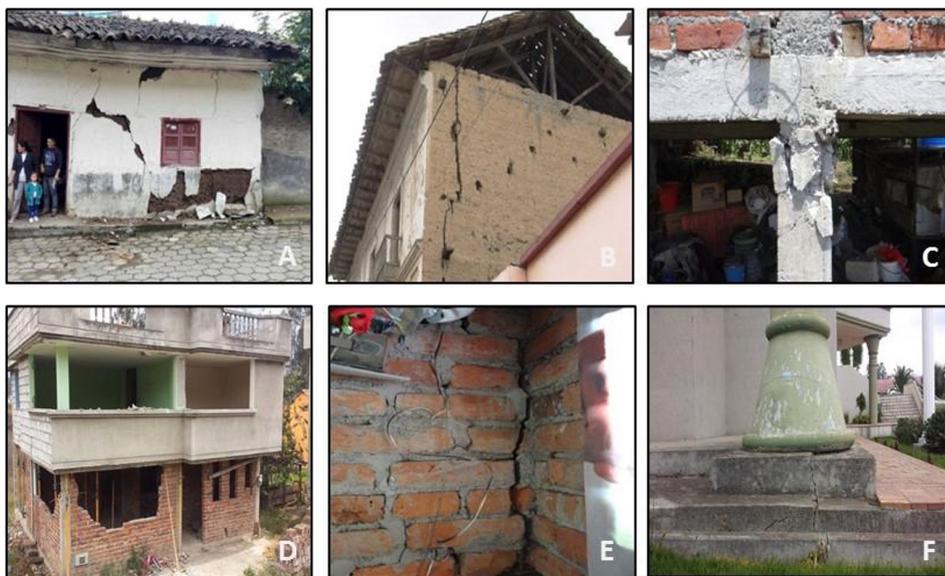
Figura 4. Daño en elementos estructurales

La Figura 4 muestra el resultado de la inspección visual realizada a las viviendas de la ciudad de Guaranda, evidenciando los daños en los elementos estructurales causados por el sismo del 16 de abril de 2016. Todas las viviendas representadas en la Figura 4 pertenecen a la parroquia Guanujo. Aquí, las viviendas construidas con tierras apisonadas sufrieron daños significativos,

incluyendo grietas y destrucción de paredes. Esto se debió a la ausencia de pilastras en su estructura y a la presencia de trabes de 90° entre las paredes, un riesgo que quedó en evidencia con el sismo. Por otro lado, en los edificios de hormigón armado, las columnas, vigas, juntas o nudos presentaron grietas debido al movimiento sísmico, que generó efectos de tracción, compresión, flexión y torsión. Además, las viviendas también sufrieron daños no estructurales en las paredes divisorias, instalaciones de servicios, ventanales y mampostería, debido al movimiento sísmico y a la fragilidad de los suelos. Según Carreño et al. (2011), el desprendimiento de elementos no estructurales puede representar un riesgo para la vida, pero no genera normalmente el colapso de los edificios, sino niveles de daño diferentes en los elementos estructurales y no estructurales de edificios con diferentes tipologías.

Nota: A) Daño moderado en pared frontal en casa de tapial, B) daño fuerte en la unión angular entre la pared frontal y lateral, C) daño moderado en la columna de hormigón armado, D) daño fuerte en la columna de hormigón armado. Daño en elementos no estructurales: E) daño fuerte en pared interna, F) daño moderado en la base de la columna por hundimiento de suelo.
