## ESTIMACIÓN DE LA VULNERABILIDAD ANTE TSUNAMIS DE LA COMUNIDAD DE PUNTA DE MAISÍ EN LA PROVINCIA GUANTÁNAMO, CUBA

TSUNAMI VULNERABILITY ASSESSMENT OF PUNTA DE MAISÍ COMMUNITY IN GUANTÁNAMO PROVINCE, CUBA

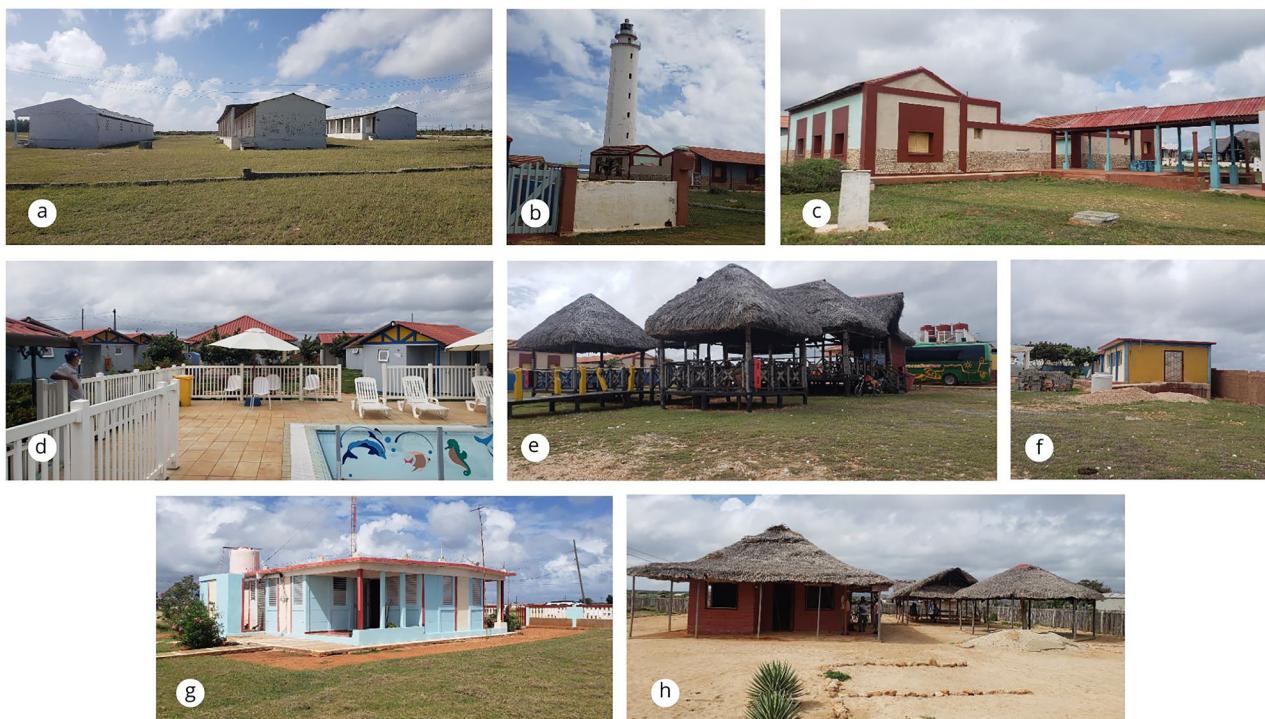
Figura 3. Instalaciones ubicadas en el área de inundación

Constituido, en su mayoría, por naves y edificaciones de mampostería simple con cubierta ligera de tejas de asbesto cemento. Poseen configuración rectangular en planta y se encuentran dispersas en el área (ver Figura 3a).

La torre del Faro de Punta de Maisí posee una altura de 121,9 pies ( $\approx$  37 metros). Su potencia es de 3790 bujías y tiene un alcance geográfico de 17,7 millas. Su luz es blanca y posee ocultaciones en grupo de tres; alternada con una ocultación simple de cada 20 segundos. La torre fue construida con sillería durante cinco años, culminando su construcción el 19 de noviembre de 1862 (ver Figura 3b)<sup>1</sup>.

Contiguas al faro se encuentran las viviendas de los encargados de la vigilancia (tres fareros con sus familias). Estas edificaciones poseen tipología de mampostería, de un nivel estructural, cubierta ligera con tejas de zinc y de barro (ver Figura 3c). Se observan columnas de hormigón de pequeña sección en algunos casos.

- » Ranchón de madera conformado por varios módulos con horcones y vigas de palos rollizos, cubierta de guano, sin paredes y levantados sobre el terreno (ver Figura 3d).
- » Oficinas administrativas y cafetería de pórticos y losa de cubierta de hormigón armado (ver Figura 3e).

- » Cabañas con elementos de cierre metálicos y cubierta ligera. Poseen un nivel estructural y están agrupadas en forma de U alrededor de un área central (ver Figura 3f).

Edificación construida con la tipología Sandino, un nivel estructural con puntal de aproximadamente 2.70 metros, configuración en planta rectangular. La cubierta es una losa de hormigón armado (ver Figura 3g). Posee estado técnico entre regular y bueno. Existe además una edificación de mampostería con cubierta de losa de hormigón armado, de planta cuadrada, donde se ubica el grupo eléctrico, y que posee estado técnico bueno.

Actualmente en construcción para su uso como estación para investigaciones relacionadas con la Flora y Fauna. Construida de madera, con tablas y palos rollizos, con cubierta de pencas de guano y conformada por varias edificaciones (ver Figura 3h).

Notas: a) Campamento de refugiados internacionales. b) Faro Punta de Maisí. c) Casas de los fareros. d) Cabañas de la Villa Punta de Maisí. e) Ranchón de madera de la Villa Punta de Maisí. f) Oficinas administrativas y cafetería de la Villa Punta de Maisí. g) Estación meteorológica. h) Estación biológica.

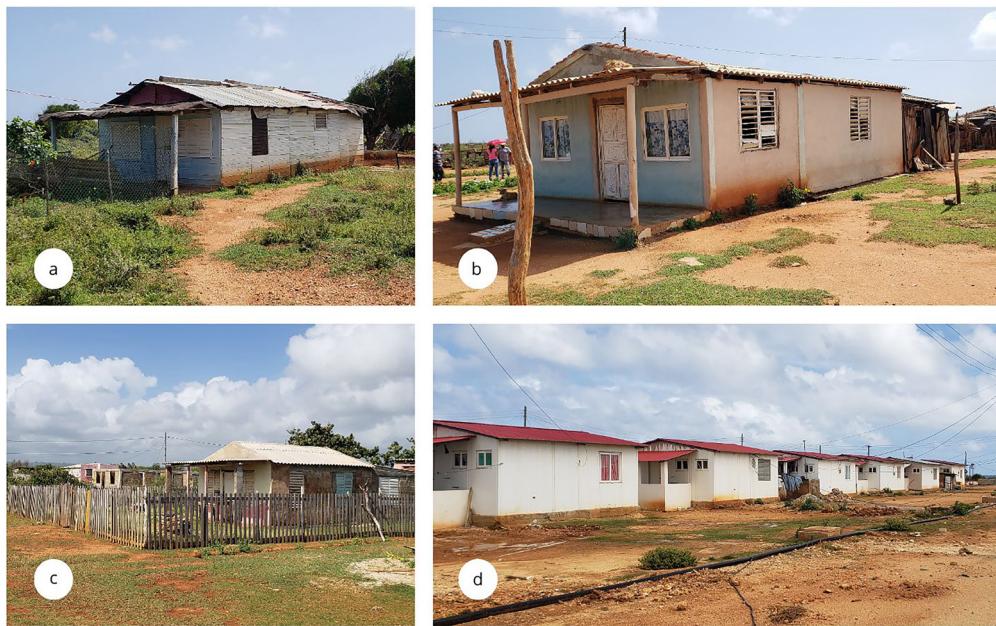
Figura 4. Viviendas ubicadas en el área de inundación

29 viviendas de madera (ver Figura 4a) y de mampostería simple (sin refuerzo ni confinamiento) (ver Figura 4b y 4c) con cubierta ligera con tejas de zinc y/o asbesto cemento, con estado técnico regular y malo. La distribución de las viviendas no es uniforme, se ubican en el área de inundación de manera desorganizada. Muchas de estas edificaciones fueron construidas por esfuerzo propio de sus propietarios sin los requisitos de diseño adecuados. La población se estima en 97 personas.

Notas: a) Vivienda de madera. b y c) Viviendas de mampostería simple. c) Petrocasas.

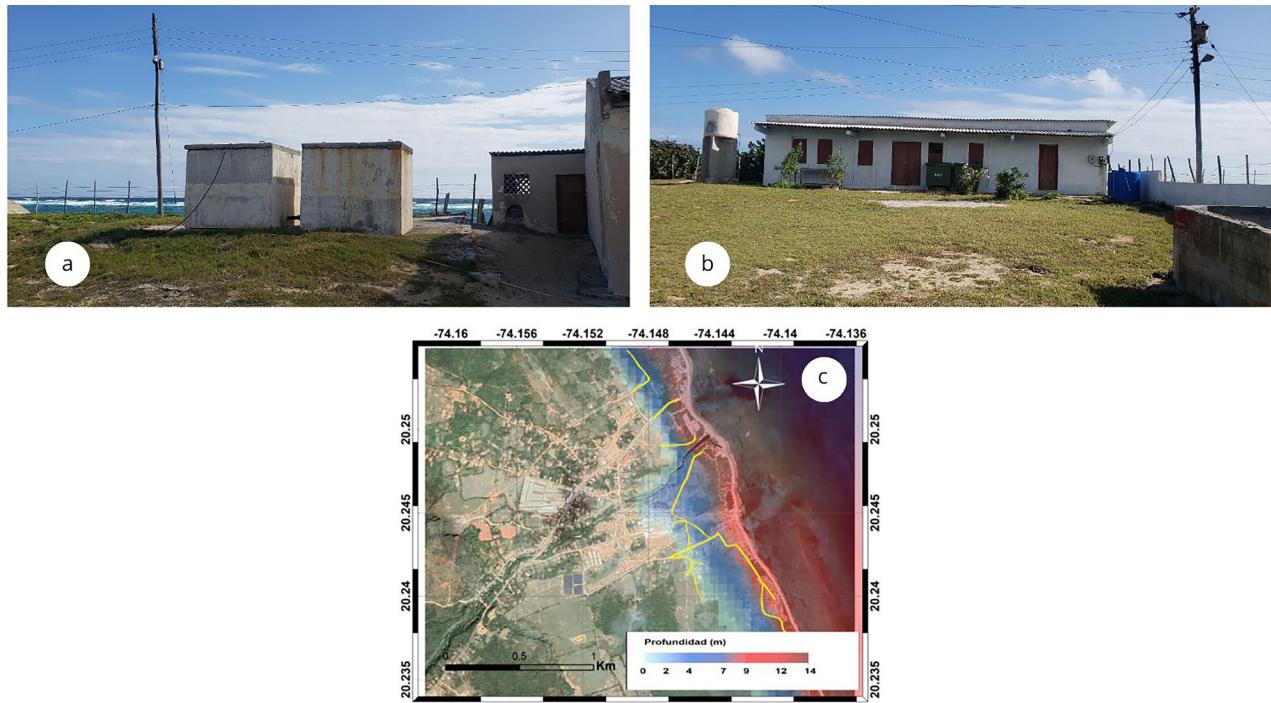
Figura 5. Redes eléctricas y comunicaciones en áreas de inundación

En el área de inundación se encuentran ubicados algunos de los postes de madera que sostienen las redes de transmisión eléctrica y de comunicaciones (ver Figura 5a y 5b). Estas

redes se verán afectadas por las olas del tsunami. Igualmente, las vías de comunicación, que garantizan la circulación, serán afectadas por la inundación (Figura 5c). Por tanto, la vulnerabilidad no estructural se clasifica como “alta”.
