# ANÁLISIS DEL USO DE SUELO E INESTABILIDAD DE LADERAS PARA ATLAS DE RIESGOS DE SANTA MARÍA HUATULCO 2023, OAXACA, MÉXICO

## ANALYSIS OF LAND USE AND SLOPE INSTABILITY FOR THE RISK ATLAS OF SANTA MARÍA HUATULCO 2023, OAXACA, MEXICO

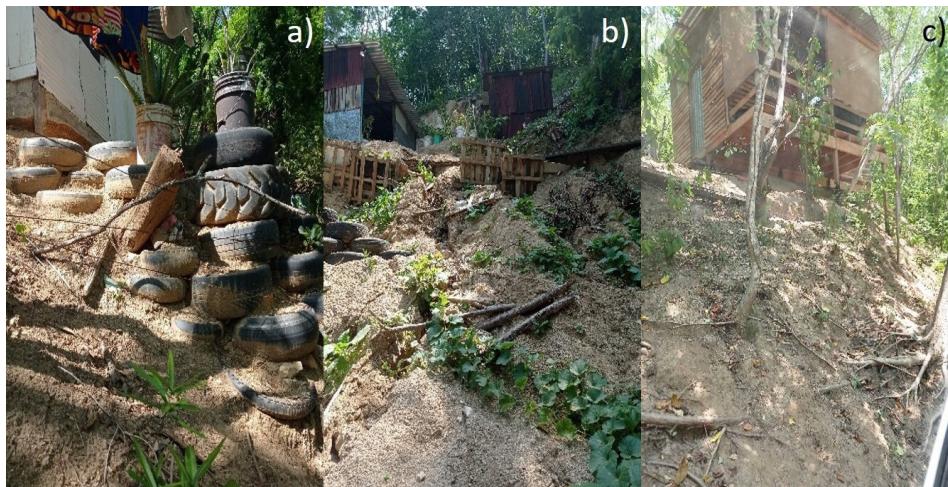
Esta situación ya ocurre, y por ello los habitantes tratan de contener la perdida de suelo y la formación de procesos gravitacionales usando llantas, costales, postes, gaviones y otros materiales que aminoren la perdida de suelo bajo sus viviendas (ver Figura 4).

Figura 4. **Medidas de contención ante la pérdida de suelo y la formación de procesos gravitacionales**

Notas: a) Inserción de llantas bajo vivienda. b) Formación de carcavas. c) Colocación de postes para evitar el colapso de la vivienda.

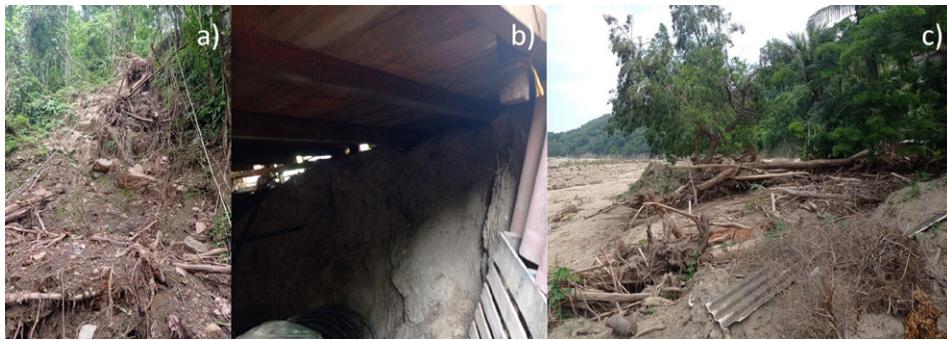
Entre las afectaciones más grandes se pudo observar un deslizamiento de asentamiento profundo que sepultó varias casas, dejó una lesionada y un fallecido en la comunidad de Paso Limón (ver Figura 5a). Los pobladores mencionan que este deslizamiento se produjo unos días después de la ocurrencia del huracán, al evaluar la zona en profundidad se observó que la comunidad se localiza en la terraza más alta de una llanura de inundación del Río Coyula y el deslizamiento se produjo en una ladera contigua a dicha área; si bien la crecida del río no impactó en la superficie dicha terraza, se estableció la hipótesis de que el reblandecimiento de la ladera ocurrió por dos motivos, uno la sobrecarga de precipitación originada por la depresión tropical y el otro por la infiltración lateral y profunda de la crecida del río dada su cercanía con la ladera.

Figura 5. Hallazgos derivados del huracán Agatha en el municipio de Santa María Huatulco

Un hallazgo que también es necesario mencionar es la presencia acumulaciones de restos de ramas, arboles, lodo, rocas y escombros en las llanuras de inundación de los ríos Coyula y Copalita (ver Figura 5c); lo que es indicativo de que durante el paso de Agatha ocurrieron procesos gravitacionales y socavamientos en las laderas y riberas de los ríos ocasionando que descendiera materiales desde las serranías no solo del municipio de Santa María Huatulco sino de los municipios de San Mateo Piñas, Santiago Xanica, San Miguel del Puerto, y que posteriormente fueron depositados en las llanuras de inundación próximas a las desembocaduras al mar donde la inclinación es mínima.
