## DESEMPEÑO TÉCNICO DEL SISTEMA DE ALERTA TEMPRANA PARA AVENIDAS TORRENCIALES EN MOCOA, COLOMBIA

### EARLY WARNING SYSTEM PERFORMANCE FOR DEBRIS FLOW IN MOCOA, COLOMBIA

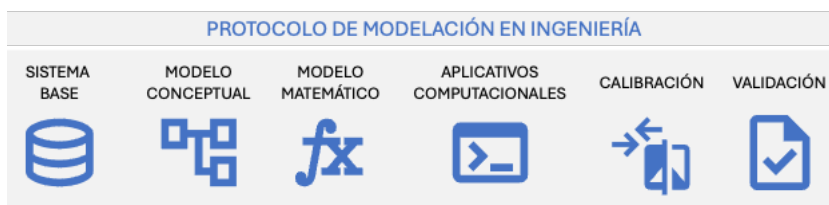
Figura 2. Protocolo de modelación en ingeniería  
Fuente: Autores, 2026.

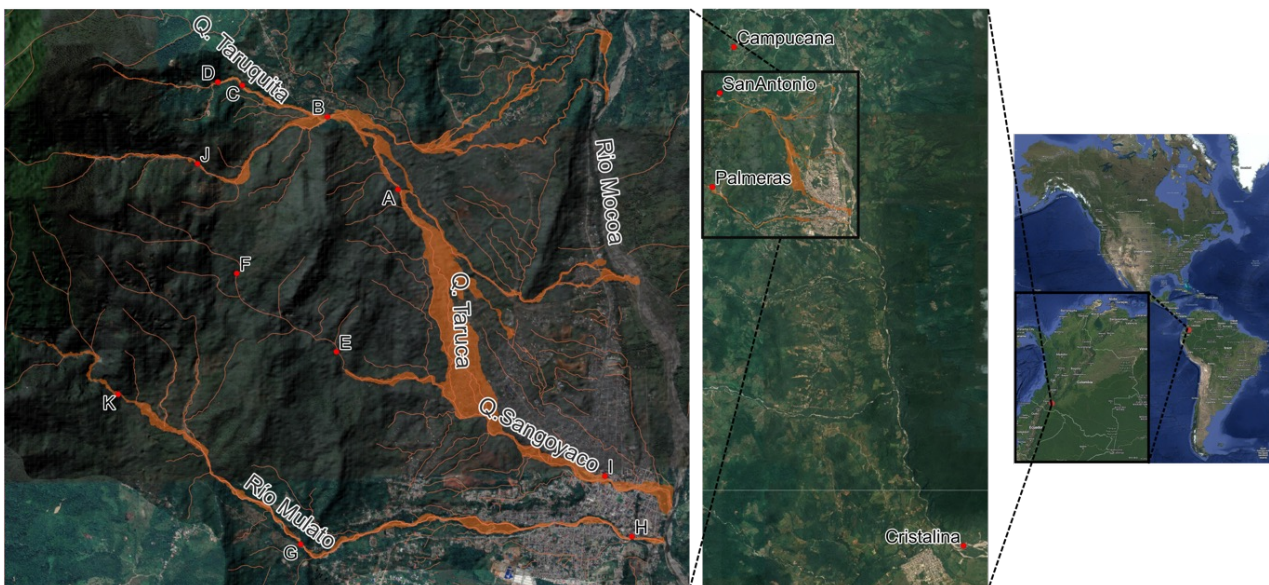
Figura 3. Localización de los drenajes de las quebradas Taruquita, Taruca, y los ríos Sangoyaco, Mulato y Mocoa  
Fuente: Autores, 2026.

Nota: Los puntos indicados con letras indican las secciones críticas seleccionadas para la instalación de los equipos de monitoreo del SAT.

Policía Nacional en el casco urbano de Mocoa. La ubicación de las secciones críticas de monitoreo se presenta en la Figura 3 (listadas alfabéticamente). Estas secciones fueron seleccionadas a partir de los resultados de la simulación geotécnica y fluido-dinámica de flujos de detritos, donde se identificaron los puntos en los cuales se presenta inundación incluso con los caudales más bajos para los escenarios considerados (Ramos-Cañón, et al., 2023).

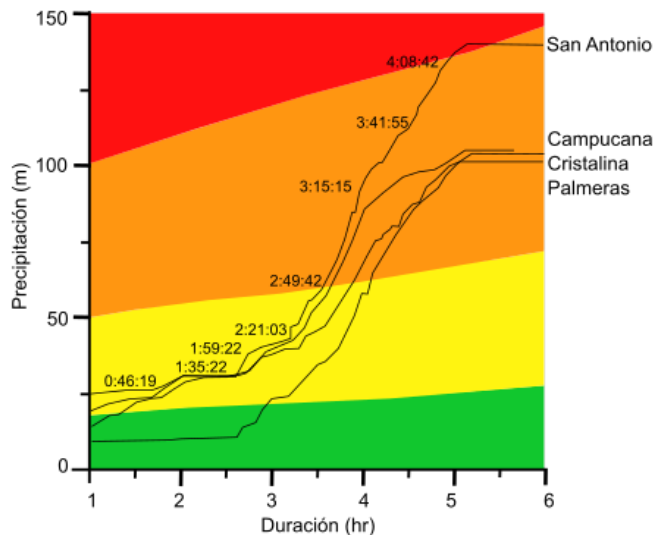
Figura 4. Precipitaciones registradas en el evento del 12 de agosto vs umbrales del SAT  
Fuente: Autores, 2026.

Los umbrales pluviométricos se definieron con base en la variable precipitación acumulada que genera el caudal con el que se desborda determinada sección hidráulica. Los umbrales se determinaron a partir de un modelo lluvia-escurrentía que considera la variación de la humedad del suelo previa a un evento de precipitación y la duración de las lluvias en la cuenca (Ramos-Cañón, et al., 2023). La Figura 4 presenta los umbrales para las precipitaciones de la cuenca junto con las precipitaciones registradas la noche del evento del 12 de agosto de 2018 en las estaciones San Antonio, Campucana, Cristalina y Palmeras. Nótese que solo la estación San Antonio alcanza un nivel alerta roja a las 04:08:42 am (GMT-5); 24 minutos después de que la avenida torrencial llegara al casco urbano de Mocoa.

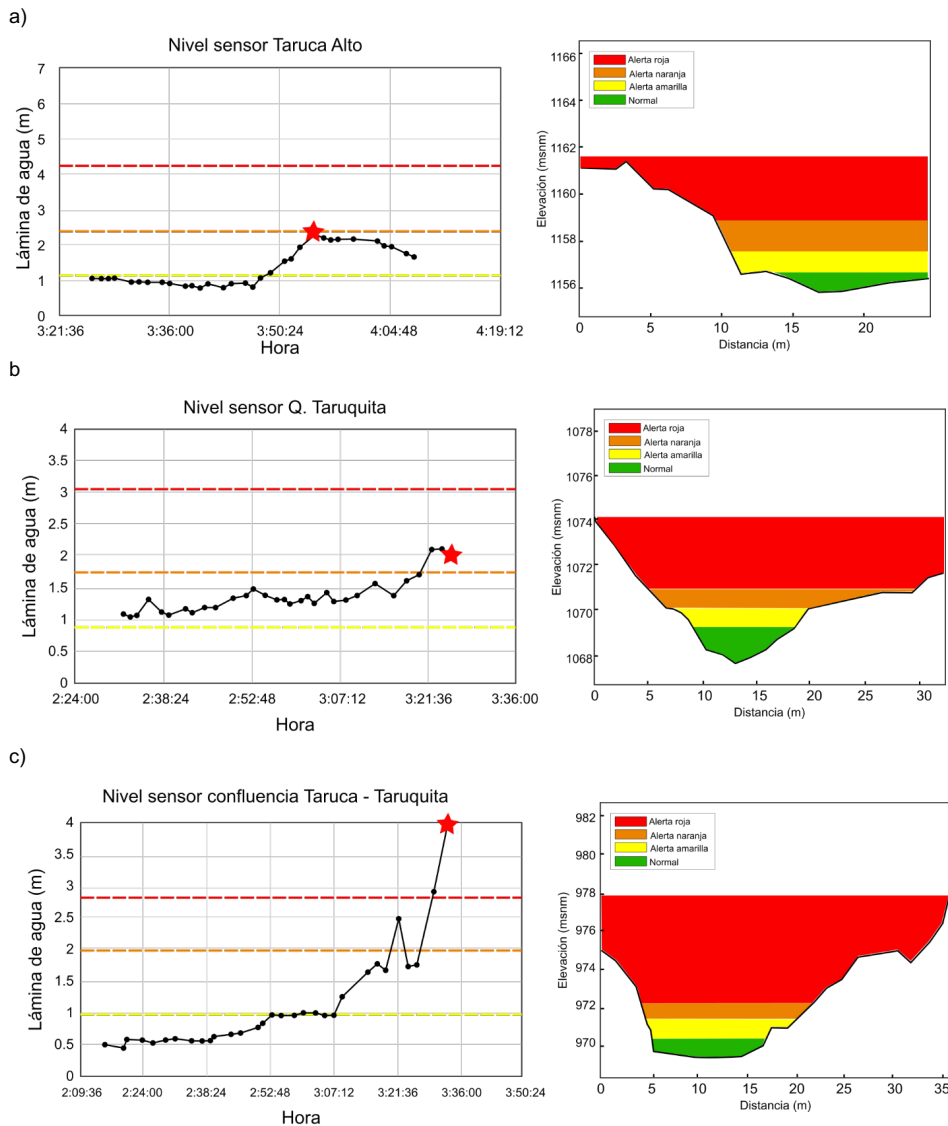
Figura 5. Nivel registrado

Nota: Izquierda: Secciones transversales. Derecha: tres puntos críticos analizados (a) J, b) C y c) B) junto con los umbrales definidos para la variable Caudal-Nivel.

La Figura 5 muestra los niveles de agua registrados por los sensores en las secciones transversales Taruca alto (J), Taruquita (C), Confluencia Taruca – Taruquita (B), respectivamente, junto con los umbrales definidos por el SAT. Los sensores se ubicaron en las secciones críticas J, C y B, respectivamente, indicadas en la Figura 3. El sensor de la quebrada Taruca (J) registró un nivel máximo de 2.2 m cerca de las 03:55:00 am (GMT-5), valor que está por debajo del umbral naranja (nivel > 2.3 m) en esa sección. El sensor de la Taruquita (C) dejó de registrar datos a las 03:26:16 am (GMT-5) con un valor cercano a 2.0 m de lámina de agua, correspondiente al umbral de alerta naranja (nivel > 1.7 m). Este sensor dejó de transmitir información dado que la avenida torrencial lo destruyó. Mientras que el sensor de la confluencia alcanzó el umbral de alerta roja (nivel > 2.8 m) alrededor de las 3:29:00 am (GMT-5). Este dejó de funcionar a las 3:35:00 am (GMT-5) registrando un valor máximo de 4.0 m de lámina de agua.

A las 03:20:00 am (GMT-5), instante en el que el sensor de la confluencia pasa de alerta amarilla a naranja, los niveles de alerta en la parte alta de la cuenca eran verde (nivel < 1.0 m) para la sección de monitoreo Taruca y alerta naranja (nivel 1.7 m) para la sección de control Taruquita. La cronología de los eventos registrada por los sensores indica que la Quebrada Taruquita tuvo mayor impacto en el aumento del caudal y consecuentemente en la evolución de la avenida torrencial.

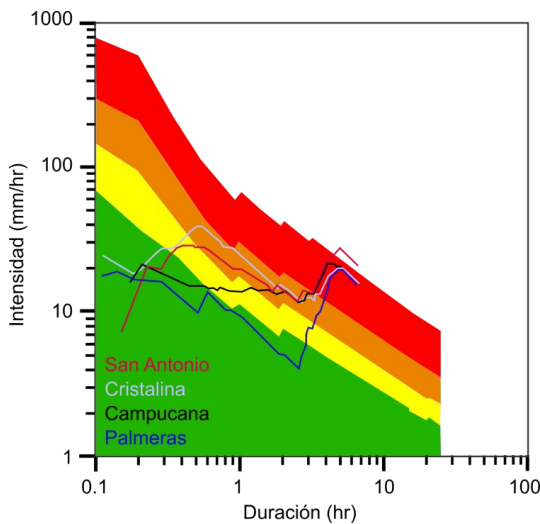
Figura 6. Variable intensidad - duración de precipitación registrada en el evento del 12 de agosto de 2018 vs umbrales del SAT  
Fuente: Autores, 2026.

zona: estación San Antonio, estación Cristalina, estación Campucana y estación Palmeras (Figura 6). La estación Cristalina está ubicada aguas abajo de la zona urbana de Mocoa (zona de depósito de previas avenidas torrenciales), mientras que las demás estaciones de análisis se ubican en la parte alta de la cuenca (zona de alta pendiente). En cuanto a la magnitud intensidad – duración, las precipitaciones registradas, en las cuatro estaciones alcanzaron la alerta roja. Sin embargo, dada la distribución espacial de las cuatro estaciones, el instante de tiempo en que se alcanza cada nivel de alerta es diferente en cada estación.

La Tabla 1 presenta el momento en el que se alcanzó cada nivel de alerta para las cuatro estaciones de análisis. Tanto la estación Palmeras como Campucana alcanzan los niveles de alerta naranja antes de las 00:00 am (GMT-5). Este nivel de alerta se mantiene por dos horas hasta que a las 02:36 am (GMT-5) se alcanza la alerta roja. Pese a que la estación San Antonio está ubicada cerca de las estaciones Campucana y Palmeras (también en zona de alta-media pendiente), los tiempos en los que alcanza los niveles de alerta amarillo y naranja distan en dos horas. El nivel de alerta roja para la estación San Antonio se alcanzó 22 minutos después de la alerta roja en las estaciones cercanas. Nótese que la estación Cristalina alcanza los tres niveles de alerta en tiempos similares a las estaciones Campucana y Palmeras.
