LA GESTIÓN DE RIESGOS EN LOS DESTINOS TURÍSTICOS DE MONTAÑA EN CHILE: EL CASO DEL EMBALSE EL YESO

DISASTER RISK MANAGEMENT IN MOUNTAIN TOURIST DESTINATIONS IN CHILE: THE CASE OF EL YESO RESERVOIR

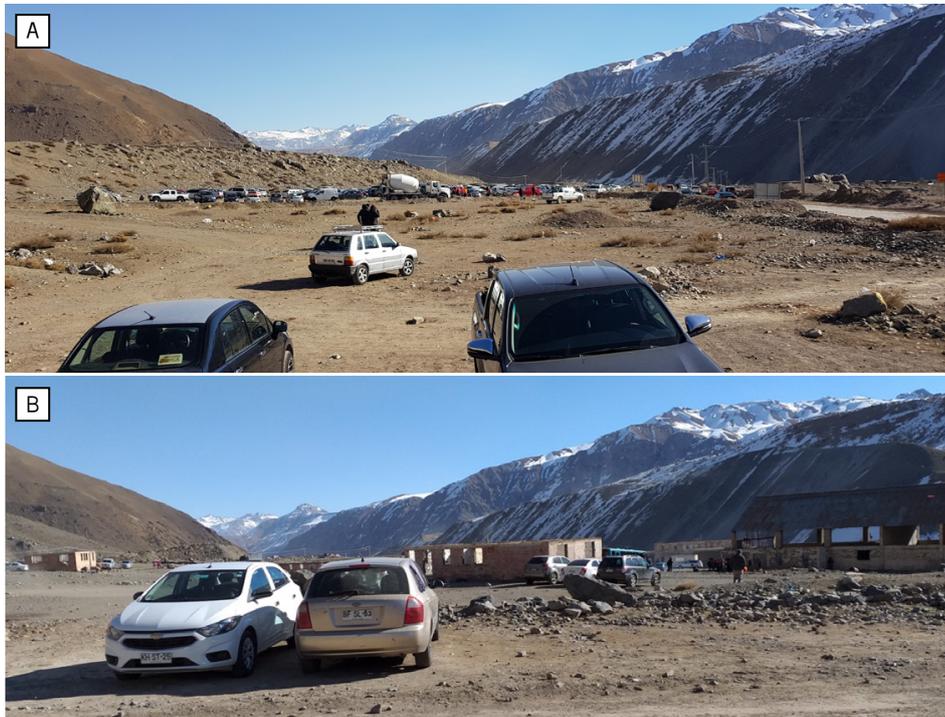
Figura 5. Terreno particular utilizado como estacionamiento
Fuente: Autores, 2018

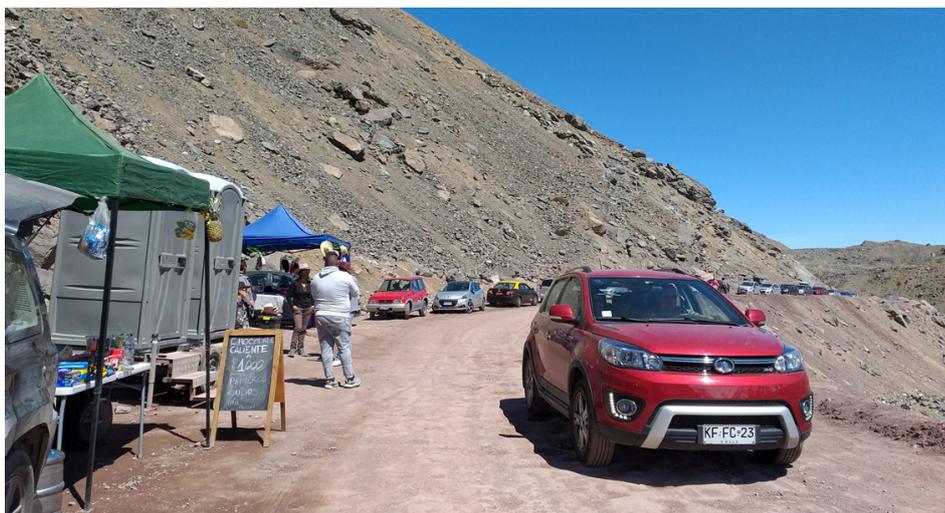
Figura 6. Vehículos y sectores con comercio temporal en el borde de la calzada adyacente a ladera, al costado sur del embalse
Fuente: Autores, 2018

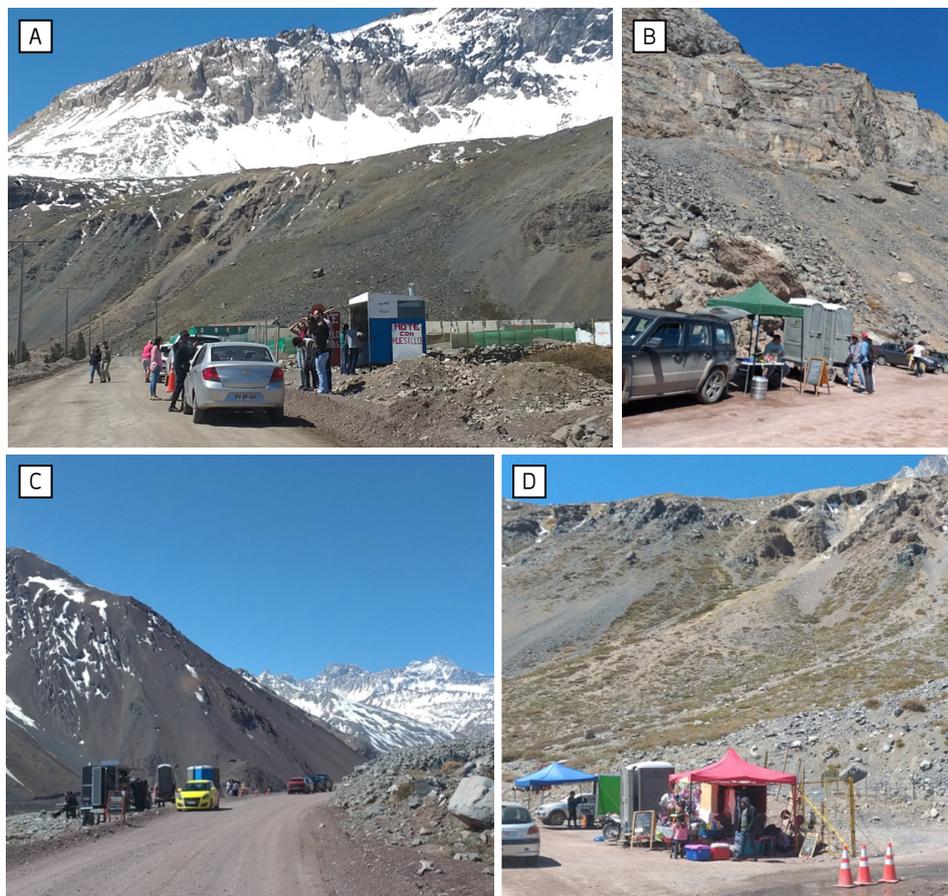
En los últimos años, especialmente durante los fines de semana, se instalan puestos transitorios (*foodtrucks*) y otros de venta informal con autorización del municipio, que se emplazan tanto en las cercanías como en el costado del embalse. Algunos de estos comerciantes instalan también baños químicos para su uso por parte del público (con un costo de CLP\$500). Según lo indicado por ellos, el municipio entrega un total de diez permisos de uso temporal del espacio público (en sectores adyacentes a la calzada vehicular). No hay agua potable y tampoco iluminación pública (ver Figura 7).

Figura 7. Puestos de venta, baños químicos y carros de venta de comida en distintos sectores del área de estudio
Fuente: Autores, 2018

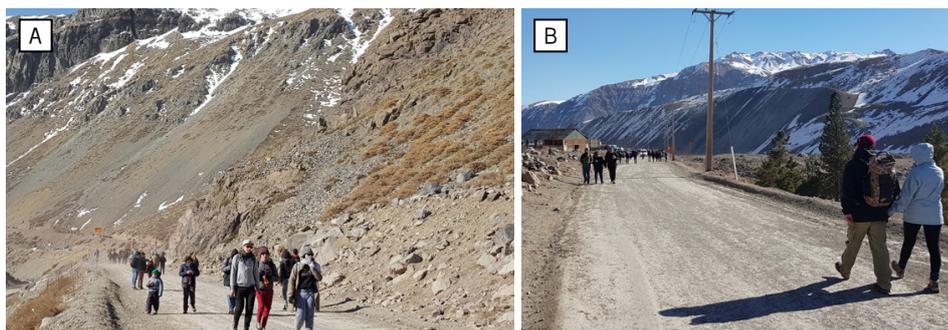
Figura 8. Turistas regresando desde el embalse o acercándose a este, agosto 2018, 16:15 horas
Fuente: Autores, 2018

Así, en algunos casos, los visitantes se acercan al área del embalse a pie, en caminatas de una hora y más –sumando ida y regreso– (ver Figura 8). Cuando ingresan vehículos y estacionan en la ruta (a pesar de estar prohibido), estos comparten la calzada con visitantes a pie, así como con automóviles y minibuses que buscan seguir circulando por el camino hacia o desde la zona más cordillerana, con el consiguiente peligro para los transeúntes y la dificultad de realizar una evacuación masiva en caso de requerirse e impidiendo también el acceso a vehículos de emergencia incluso ante un evento puntual (Figura 9 y 10).

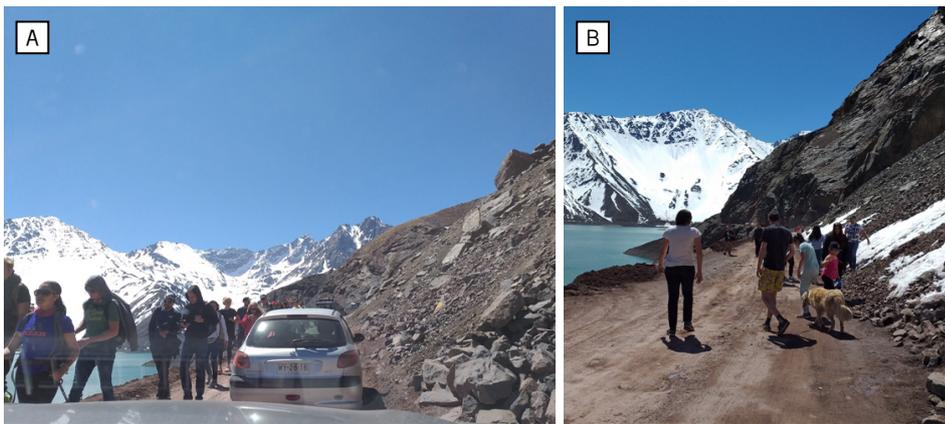
Figura 9. Paso de turistas a pie y en vehículo en la misma vía, sin información ingreso con mascotas al área
Fuente: Autores, 2018

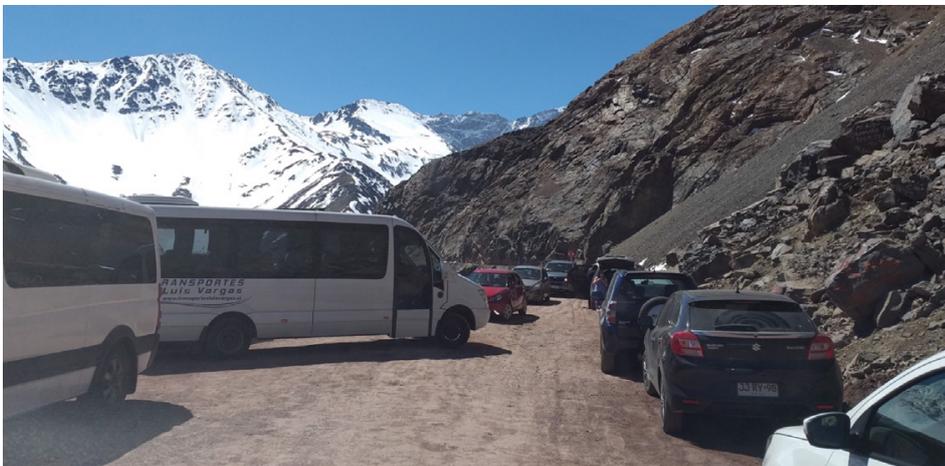
Figura 10. Colapso en la ruta por presencia de vehículos privados y de turismo estacionados en la ruta
Fuente: Autores, 2018

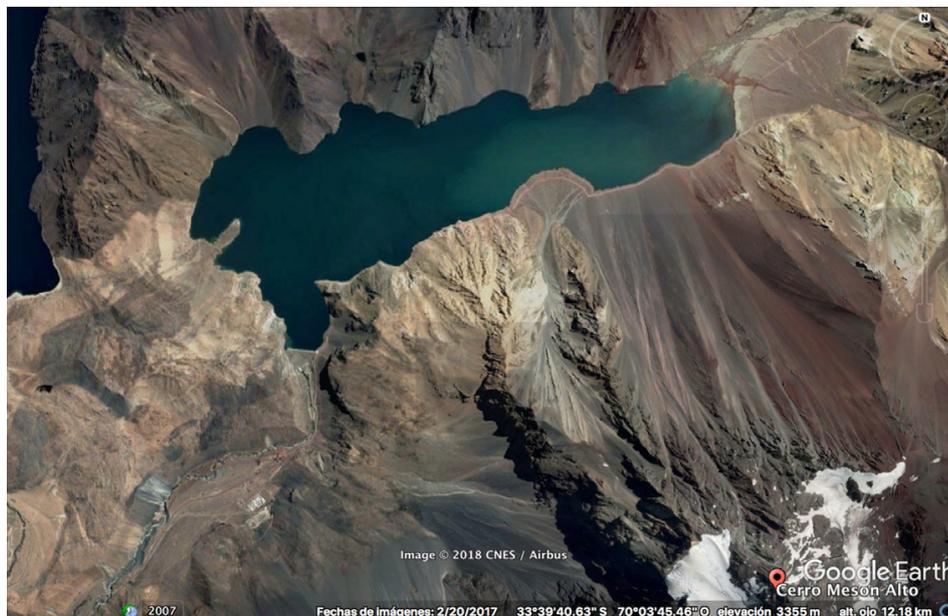
En síntesis, debido a las características de la zona, el peligro más relevante en el área de estudio corresponde “a distintos tipos de remociones en masa, de los cuales se aprecia abundante evidencia, junto a peligros asociados a inundaciones (por el aumento de los caudales, ya sea por remociones, lluvias intensas o rápido derretimiento de nieve y hielo)”, incluyendo caída de rocas, de ocurrencia frecuente (Arriagada et al., 2015, p.66) (ver Figura 11).

Figura II. Sector del Embalse del Yeso y cumbre del cerro Mesón Alto, con evidencia de deslizamientos y remociones en masa
Fuente: Google Earth, 2018

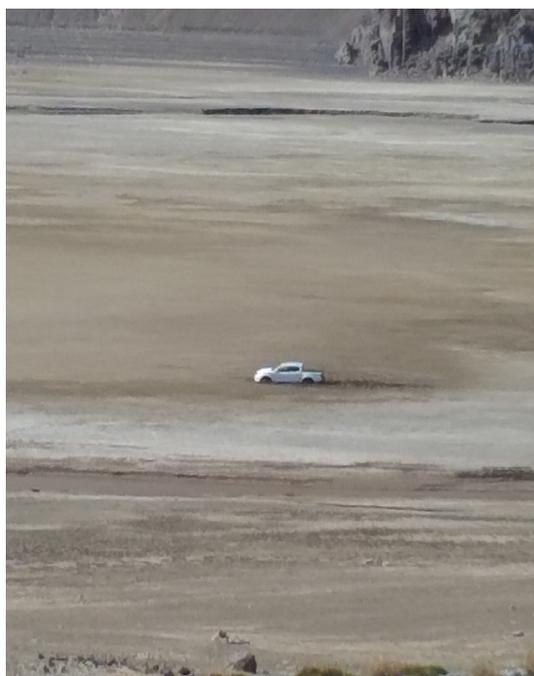
Finalmente, cabe señalar que comerciantes entrevistados en terreno comentaron de caída de vehículo en el sector del embalse en el mes de septiembre de 2018, así como también se observó en octubre vehículos atrapados en áreas de vegas ubicadas en el camino a los Baños del Plomo donde la nieve se había derretido recientemente y en sectores que forman parte del embalse y se encontraban sin agua debido al bajo nivel que presentaba en ese momento (Figura 12).

Figura 12. Camioneta atrapada en fango correspondiente al fondo del embalse en área que se encuentra sin agua
Fuente: Autores, 2018

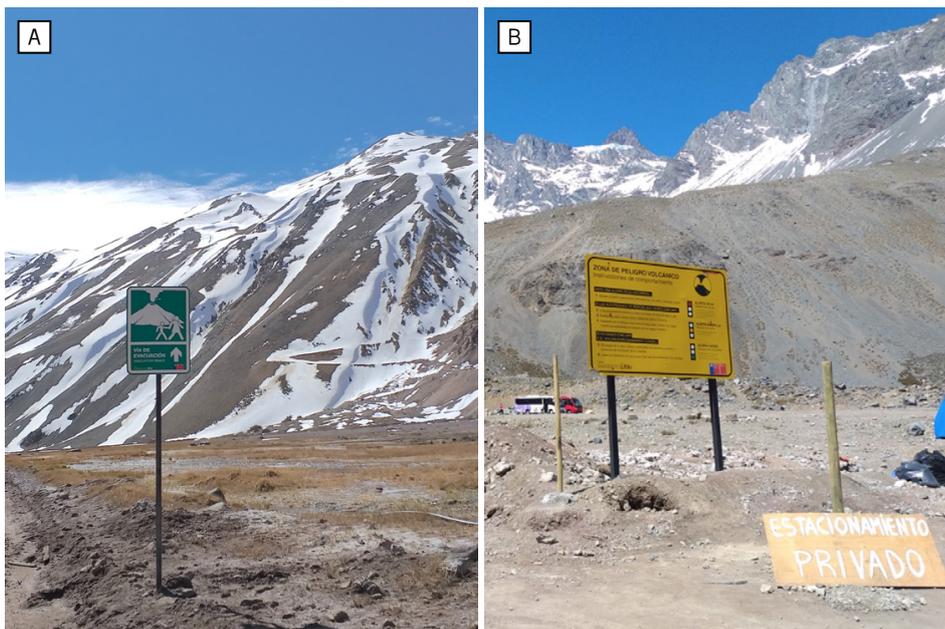
Figura 13. Señalética en la ruta sobre peligro volcánico y vía de evacuación frente a amenaza volcánica
Fuente: Autores, 2018

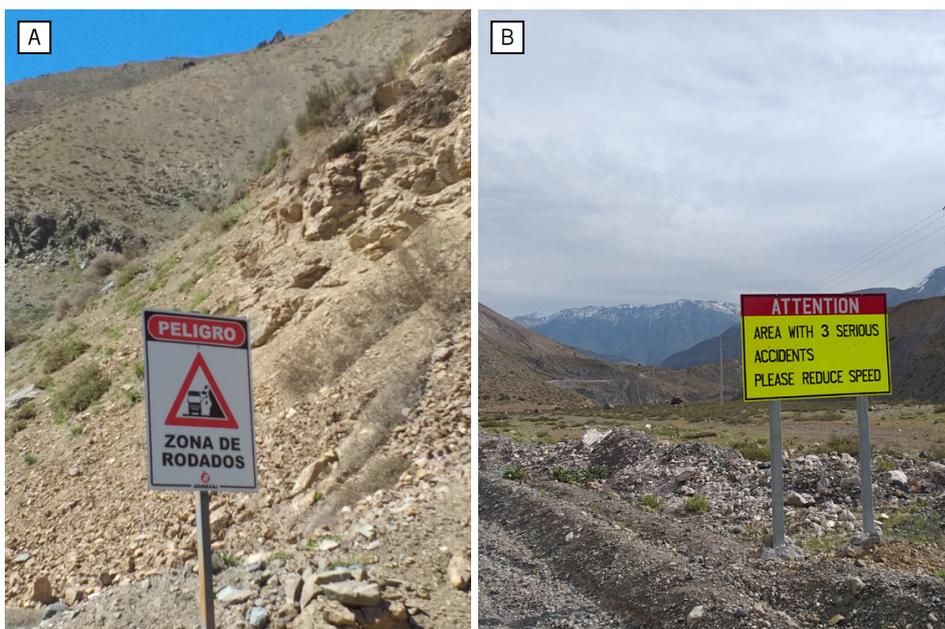
Figura 14. Señalética vial de advertencia en ruta que accede al sector del embalse
Fuente: Autores, 2018

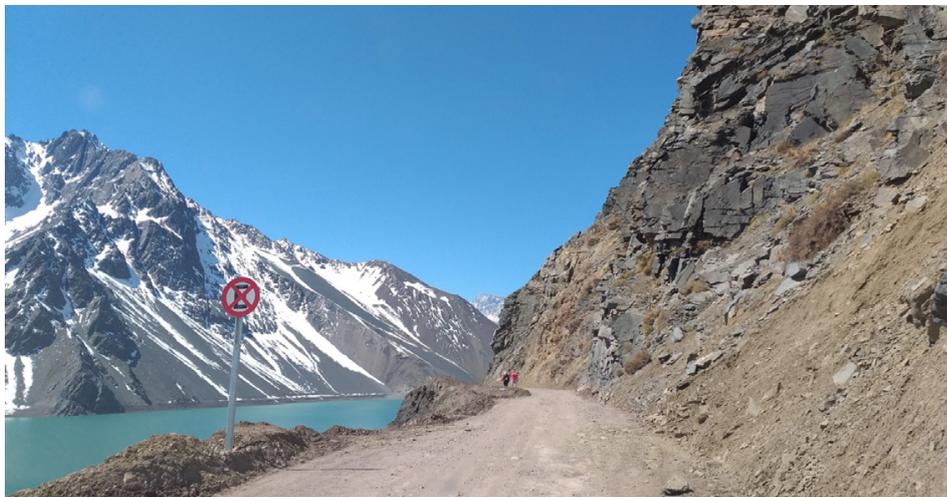
Además, hay diversas señales de prohibición de estacionar y detenerse en el sector de la ruta G-455 que bordea el costado sur del embalse, pero ninguna mención en dicha zona sobre el peligro de remoción en masa, deslizamientos o caídas de roca (Figura 15).

Figura 15. Señalética vial de prohibición de estacionamiento y detención en ruta G-455 bordeando embalse
Fuente: Autores, 2018

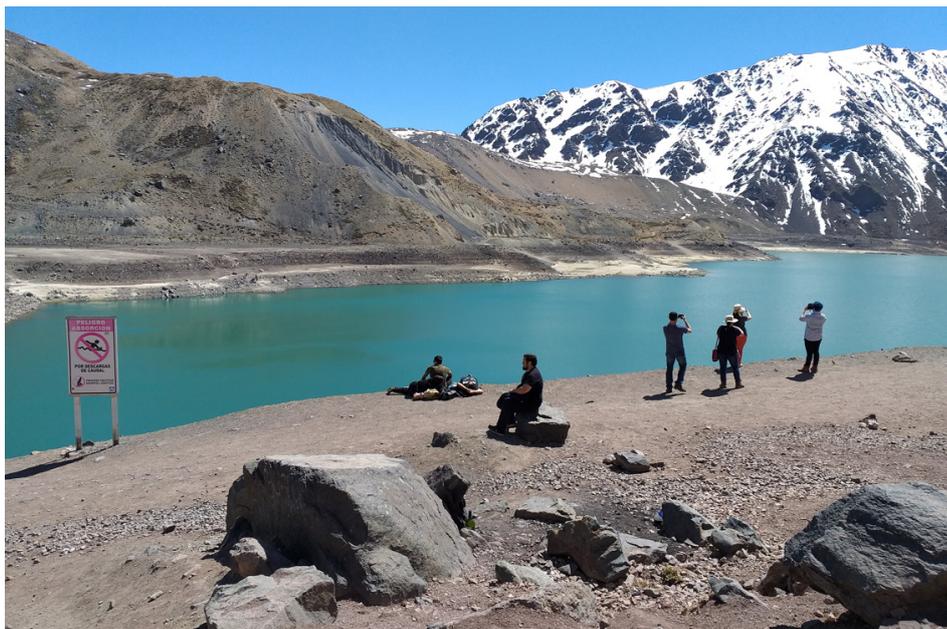
Respecto de los riesgos asociados al propio embalse, hay una señalización que prohíbe el baño, ubicada en el principal mirador a este cuerpo de agua (Figura 16). Dicho lugar no cuenta con infraestructura adecuada según estándares vigentes para espacios de uso público como senderos, barandas u otro elemento de protección y/o información al visitante.

Figura 16. Señalización en uno de los miradores al embalse, cercano al acceso a este, que indica prohibición de nadar en él por peligro de absorción producto de descargas de agua
Fuente: Autores, 2018
